**Gemeentelijke  
Begraafplaatsen  
Borsele**

## **Verslag bezoek Borsele**

**Bureau Funeraire Adviezen  
Amsterdam, juli 2010**

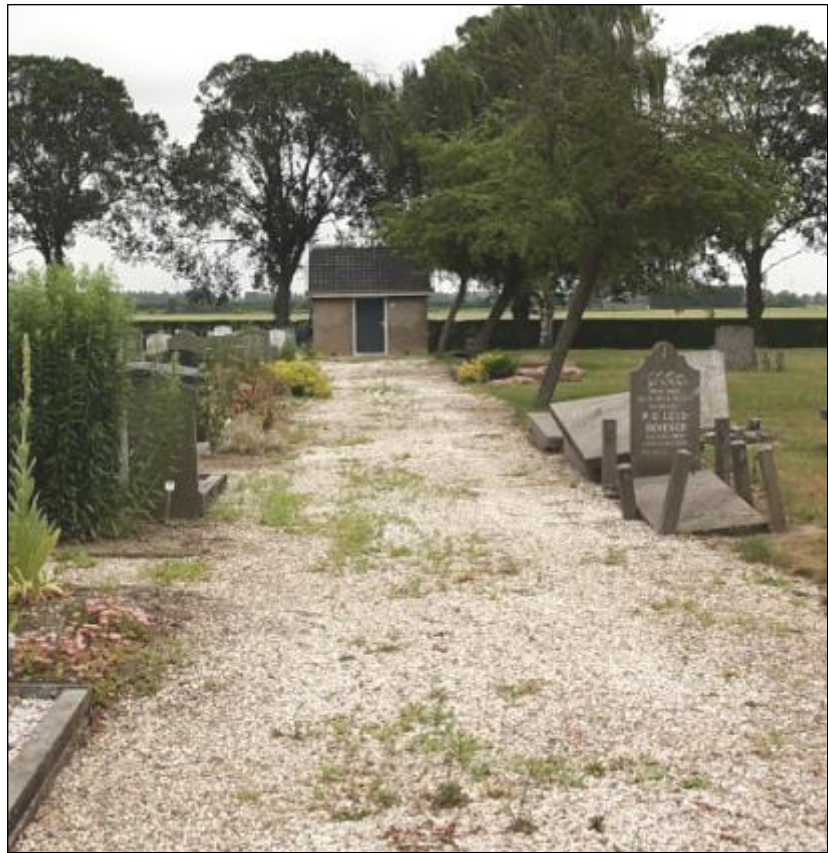
Het toegangshek is in goede staat. De originele hardstenen drempel is nog aanwezig. Na de ingang openbaart zich het hoofdpad met aan het eind een eenvoudig lijkenhuisje. Het hoofdpad is beslagen met grind maar maakt een zeer versleten en slecht onderhouden indruk.

Dat ligt ondermeer aan de wijze waarop het pad letterlijk uitgelopen is, aan het beslag dat bestaat uit verschillende soorten grind en het feit dat het pad begroeid is met onkruid. De enkele meidoorns (*Crataegus monogyna*) die nog langs het hoofdpad staan, staan letterlijk in het pad. Datzelfde geldt ook voor enkele grafmonumenten. Het pad is dus voorheen smaller geweest, maar in de loop der tijd opgerekt. De meidoorn behoort een laanbeplanting te vormen aan weerszijden van het pad, maar door uitval, kap en dergelijke zijn er nog maar enkele bomen over.

De omringende bomenrij van iepen (*Ulmus spp.*) met de hoge ligusterhaag (*Ligustrum vulgare*) levert een zeer karakteristiek beeld. Mogelijk zijn de bomen ooit geknot, maar ze zijn nu volledig uitgelopen. Sommige graven liggen echter te dicht bij de bomen waardoor worteldruk graven beschadigd. Aan de voorzijde van de begraafplaats is gekozen voor meelbes (*Sorbus decaisneana/lutescens*), een afwijkende soort ten opzichte van de rest. Direct rechts naast de ingang staat nog een berk (*Betula pendula*). Ook ter rechterzijde van het baarhuisje staat een berk. In het gras aan de voorzijde, rechts staan nog een taxus (*Taxus baccata*) en een conifeer (*Coniferae spp.*)

Het lijkenhuisje is mogelijk origineel, maar wellicht hersteld na 1953. De staat van het lijkenhuisje is slecht.

- ✓ Het grindpad dient weer in origineel profiel teruggebracht te worden met laanbeplanting. Daarbij is het verstandig de huidige bomen eveneens te verwijderen en alles geheel nieuw aan te planten. Asfalteren tast het karakter al te zeer aan, want te verwachten valt dat daarbij geen bomen meer geplant zullen worden.

- ✓ Noodzakelijk herstel aan lijkenhuisje plegen en wellicht mogelijkheid voor urnenbijzetting creëren.
- ✓ De haag rondom kan iets hoger opgetrokken worden, ongeveer ooghoogte.

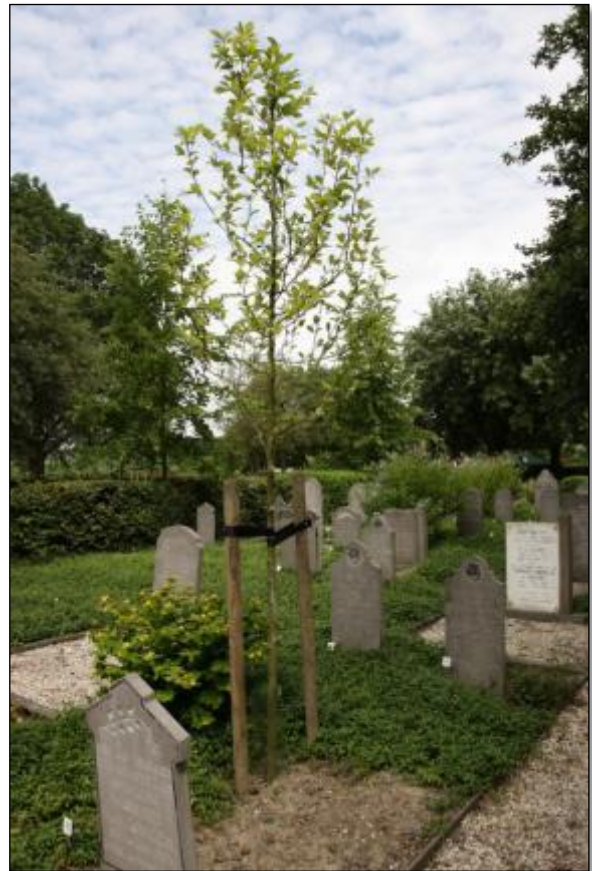
Achterin de begraafplaats is een tweede toegang gecreëerd met een nagenoeg identiek hekwerk. Rechts daarvan staat een treures die beschadigd is door een storm. De aanpak van de schade is niet op juiste wijze gedaan. Er had meer van de afgebroken tak afgezaagd kunnen worden.

Vanaf de achteringang loopt het tweede pad weer naar voren. Ter rechterzijde een grasveld, links grafvakken waarvan de grafmonumenten ontsloten liggen aan korte zijpaden. De bomen langs het hoofdpad zijn hier ook deels vervangen.

- ✓ Van oudsher is de begraafplaats van Oudelande een sobere begraafplaats die als een huiskamer ervaren kan worden. Die soberheid zou als uitgangspunt moeten dienen voor onderhoud en behoud in de toekomst.
- ✓ De grindpaden dienen beter onderhouden te worden. Randen verwijderen en pad verdiepen (zie Ellewoutsdijk). Paden bieden nu voldoende ruimte aan bomen, bij asfalteren zullen veel bomen sneuvelen, net als het huidige karakter.
- ✓ Nieuwe graven kunnen niet te dicht bij bestaande bomen gedolven worden: als het wortelstelsel beschadigd wordt, leidt de kruin ook schade.

- ✓ Sommige bomen lopen schade op door maaierwerkzaamheden. Afstandmarkering aanbrengen in de vorm van paaltjes of rand uitsteken.
- ✓ Beplantingsplan maken, waarbij eerst het huidige sortiment in kaart wordt gebracht en waarmee de samenhang in de beplanting op termijn teruggebracht kan worden.

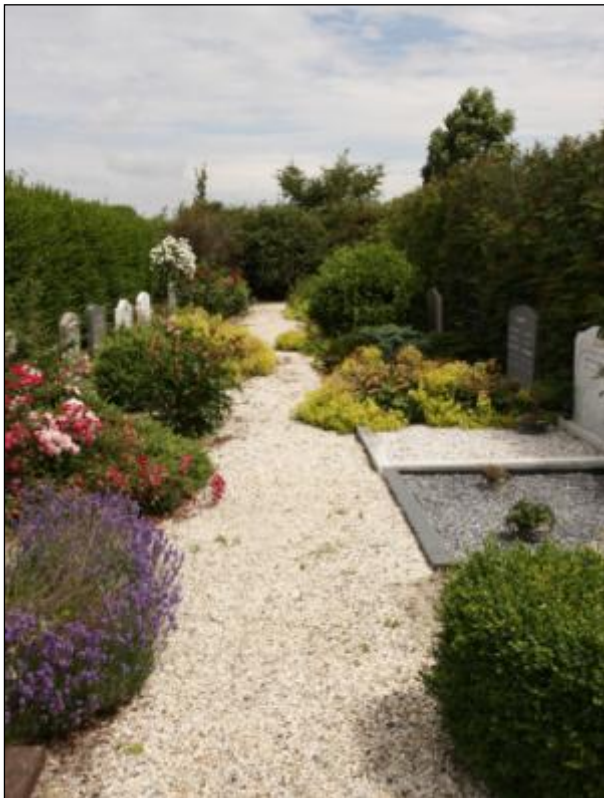
Ook opvallend zijn de op manshoogte afgezaagde stompen van populieren (*Populus nigra*) in de omringende haag. Deze populieren speelden ongetwijfeld een belangrijke rol in de beleving van de begraafplaats.

Het lijkenhuisje staat geheel in het grind met erachter een hoge iep die hier een fraaie plek heeft met aan weerszijden een halve cirkel van taxus. Het huisje zelf verkeert in goede staat en maakt een goede indruk door het overstek aan de achterzijde.

- ✓ Veel bomen vertonen beschadigingen die ontstaan bij het maaien. Hier dient paal en perk aan gesteld te worden. Beschadigingen kunnen leiden tot voortijdige uitval van bomen.

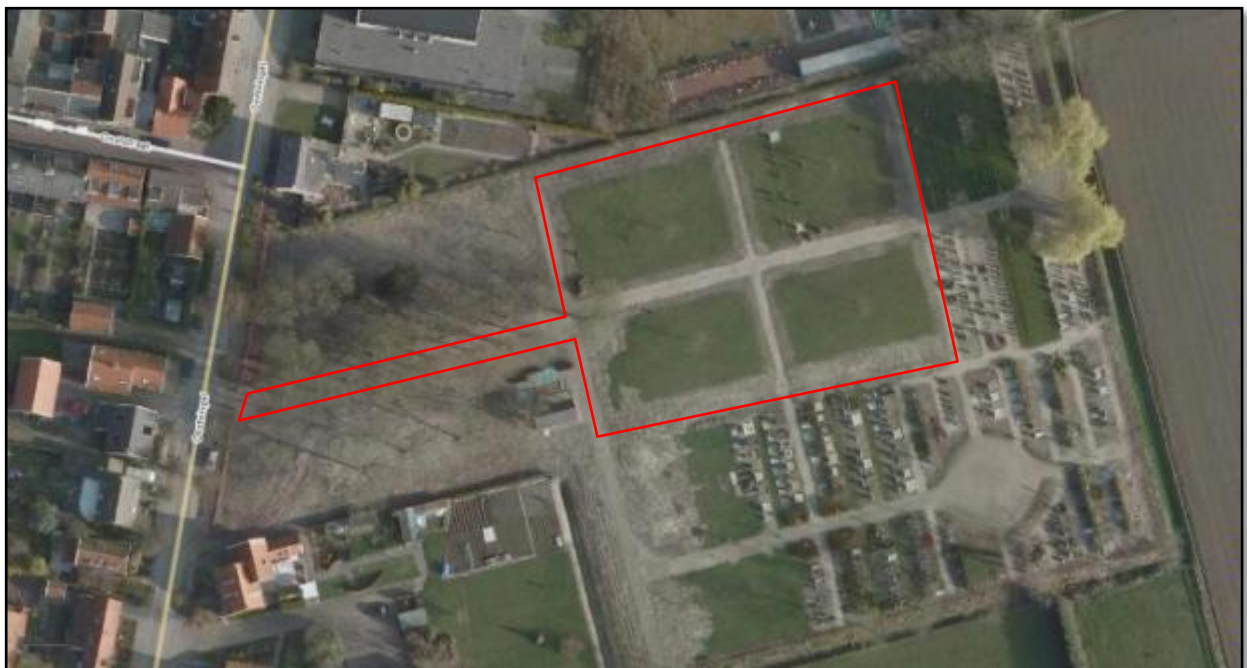
Dat beeld is er echter niet meer. Zoals ook goed te zien is op de hieronder opgenomen luchtfoto is de oorspronkelijke aanleg geheel losgelaten. Op de grond is deze al helemaal niet meer te ervaren. Alleen de net aangeplante beuken- en ligusterhagen geven nog wat structuur, maar niet zoals dat voorheen het geval was. Uit de luchtfoto wordt ook duidelijk dat de begraafplaats meerdere malen is uitgebreid. Het voorste deel, langs de toegangslaan is waarschijnlijk nooit gebruikt om te begraven. Dit in verband met de 50 meter dat een begraafplaats buiten de bebouwde kom diende te liggen (volgens de Begrafeniswet van 1869).

Kijkend naar de historie dan staat het lijkenhuisje nu feitelijk op de verkeerde locatie. Over de uitvoering valt zeker ook wat te zeggen, want kennelijk wordt gestreefd naar uniformiteit. De nog overgebleven monumentale bomen, twee grote treurwilgen (*Salix spec.*) en enkele notenbomen (*Juglans regia*) lijken nu wat willekeurig hier geplaatst te zijn omdat de samenhang uit de aanleg is gehaald. Wel is ervoor gekozen om de open zijanten nu te beplanten met es. Dit zal in de toekomst het karakter van de begraafplaats ten goede komen.

- ✓ Asfalteren van het hoofdpad zal de paardenkastanjes geen goed doen. Ze staan nu al deels in het pad, dat zou eerst opgelost moeten worden.
- ✓ De jonge essen in de omringende rand staan relatief ver uit elkaar. Bij aanplant kunnen ze wat dichter op elkaar gezet worden zodat de rand eerder dicht is. Later kan dan gedund worden.

- ✓ Totaalvisie ontwikkelen waarbij de intrinsieke beleving versterkt dient te worden. Een en ander met oog op toekomstige exploitatie en voldoende beschikbare graven.

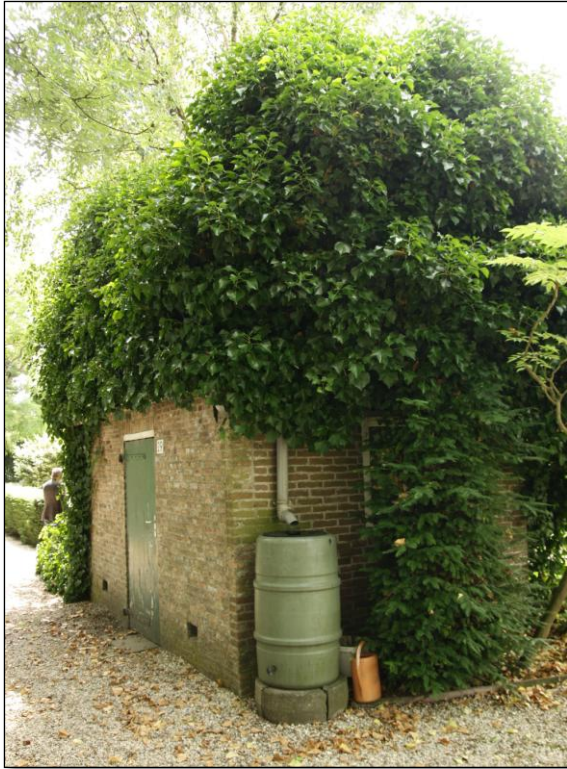
Langs het hoofdpad en ook elders op de begraafplaats vinden we plantsoen of hagen die het beeld bepalen. De begraafplaats maakt een beschutte indruk omdat de omringende rand goed in het blad zit met voldoende variatie. Bovendien draagt deze singel van els (*Alnus glutinosa*),

esdoorn (*Acer spec.*) en es bij aan de natuurwaarde van dit terrein. Verspreid treffen we verschillende bomen aan zoals taxus, meelbes, vleugelnoot (*Pterocarya fraxinifolia*), meidoorn, acacia (*Acacia spec.*) en een treurbeuk (*Fagus sylvatica pendula*). De achterzijde van het terrein wordt omsloten door een beukenhaag en hier treffen we ook enkele knotwilgen (*Salix alba*) en een taxushaag. Een opengevallen gat in de singel moet echter nog opgevuld worden. Daarmee zal het terrein in de toekomst redelijk afgesloten worden van de omgeving waardoor het kamereffect versterkt wordt. Opvallend zijn de twee oorlogsgraven achteraan en het lijkenhuisje. Daarvan is niet goed vast te stellen in welke staat het verkeerd omdat het geheel begroeid is met klimop. Dat mag fraai lijken maar is funest voor de onderhoudsstaat van het huisje.

- ✓ Hoofdpad aan de buitenzijde voorzien van kantopsluiting om weglopen van grind te voorkomen, grind walsen en waar nodig bijvullen
- ✓ Omringende beplanting goed dichthouden, geen vreemde soorten in planten en met enige regelmaat terugsnoeien (bij voorkeur in de herfst).
- ✓ Hagen op de begraafplaats niet te hoog of te breed laten worden. Anders worden het volumes op zich en dat is niet de bedoeling
- ✓ Lijkenhuisje van klimop ontdoen en noodzakelijk onderhoud plegen.

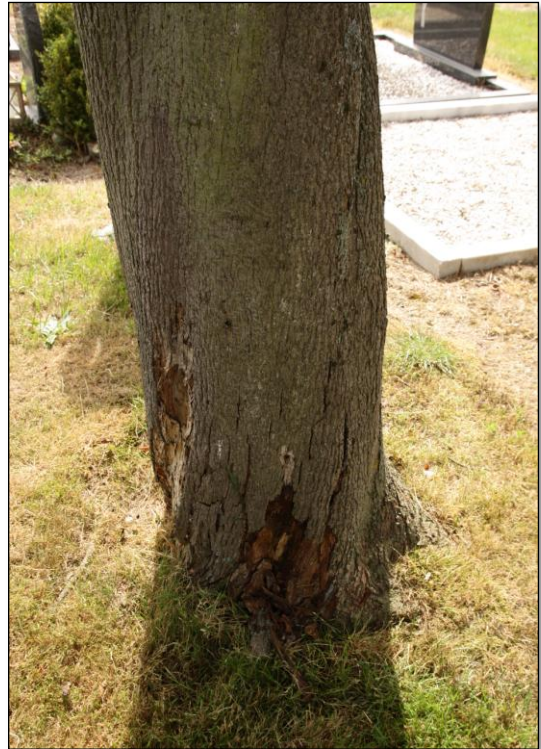
Op de kleine begraafplaats liggen alle grafmonumenten in het gras. De begraafplaats wordt omgeven door een haag van liguster en meidoorn. Op de begraafplaats zelf staan enkele lage bomen waaronder een tweetal peren (*Pyrus spec.*) en twee rode esdoorns (*Acer rubrum*). Van die laatste verkeert één exemplaar echter in een dusdanige staat dat onmiddellijke kap geboden is. De oorzaak is begraven binnen de wortelcirkel van de boom en beschadigingen van de stam. Die laatste hebben geleid tot rotte plekken waardoor de boom verzwakt is.

De meeste grafmonumenten op deze begraafplaats zijn nog niet zo oud. Enkele zerken op een roef zijn wat ouder maar lopen gevaar stuk te gaan wanneer de boom die er vlakbij is geplant groter wordt.

- ✓ Het asfalteren van het toegangspad verbetert de toegankelijkheid van de grafmonumenten niet en kan dus achterwege worden gelaten
- ✓ Bomen lijken willekeurig geplant te zijn. Een rigoureuze aanpak van het bestand kan het totaal ten goede komen.
- ✓ Open deel in haag langs Bloemenstraat dichtplanten en voor de kleine toegang hier een hek plaatsen. Dit ondermeer om loslopende honden en dergelijke niet toe te laten op de begraafplaats.

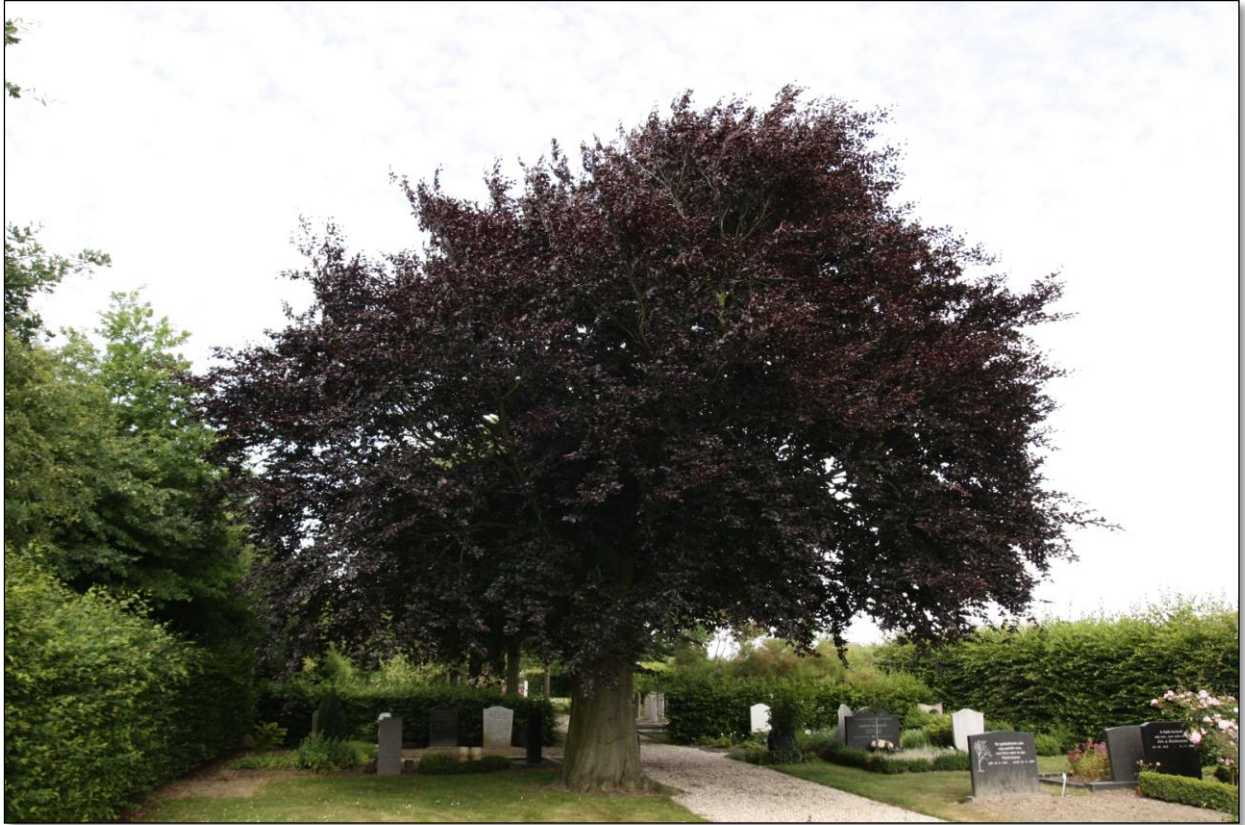
Het met grind beslagen hoofdpad voert naar het lijkenhuisje. Het beeld links en rechts met de grafmonumenten naar het pad gekeerd oogt origineel. De grafmonumenten liggen deels in het gras. Afwisselend staan hier oude en nieuwe monumenten. Dichter naar het lijkenhuisje staan nog wat oudere grafmonumenten.

Opvallend is de hoge haag van gemengde beuk rondom en de oudere bomen langs het hoofdpad. Bij de ingang staan twee treurbeuken. Verspreid staan nog enkele solitaire bomen

zoals taxus, beuk, meidoorn en pruim (*Prunus domestica*). Sommige bomen staan in het pad. Achterin staat een monumentale rode beuk (*Fagus sylvatica* 'Purpurea') die zeer beeldbepalend is.

Helemaal achterin is het gedeelte met urnenkelders een dissonant in het geheel. Hier had een beter passende opzet gekozen kunnen worden.

- ✓ Algemeen oogt de begraafplaats van Nisse behoorlijk goed. De wijze waarop hier met de begraafplaats wordt omgegaan verschilt van de andere, wellicht nagaan hoe of wat!
- ✓ Asfalteren zou leiden tot verschillende bezwaren, zoals het beginstuk: hoe wordt het hoogteverschil overbrugd? En hoe zullen de bomen het doen met asfalt tegen de stam? Kortom het huidig grindpad behouden.

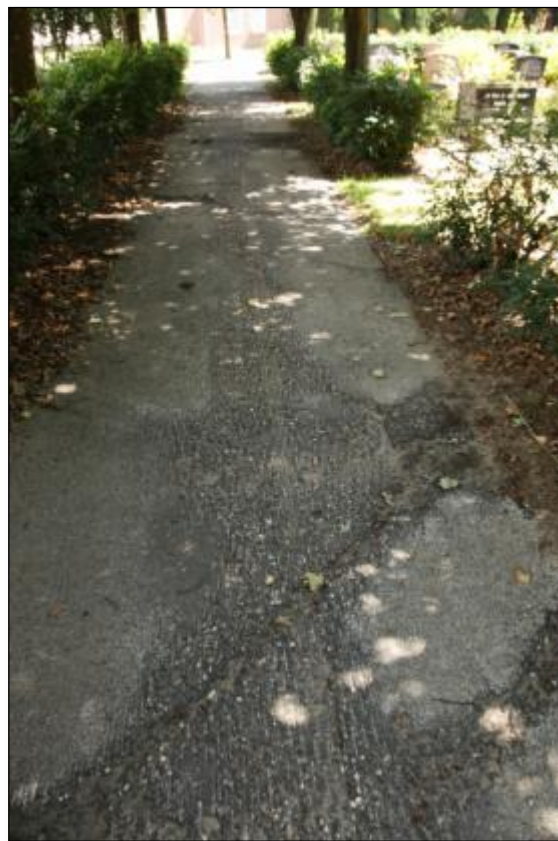
*Bijgeschaafd asfaltpad om al te sterke vervorming tegen te gaan (gem. begraafplaats Coevorden)*
