**Gemeentelijke  
Begraafplaatsen  
Borsele**

## **Verslag bezoek Borsele**

**Bureau Funeraire Adviezen  
Amsterdam, juli 2010**

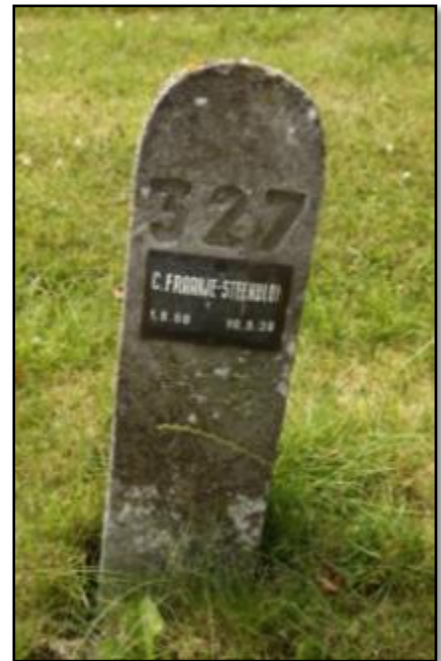
Dat beeld is er echter niet meer. Zoals ook goed te zien is op de hieronder opgenomen luchtfoto is de oorspronkelijke aanleg geheel losgelaten. Op de grond is deze al helemaal niet meer te ervaren. Alleen de net aangeplante beuken- en ligusterhagen geven nog wat structuur, maar niet zoals dat voorheen het geval was. Uit de luchtfoto wordt ook duidelijk dat de begraafplaats meerdere malen is uitgebreid. Het voorste deel, langs de toegangslaan is waarschijnlijk nooit gebruikt om te begraven. Dit in verband met de 50 meter dat een begraafplaats buiten de bebouwde kom diende te liggen (volgens de Begrafeniswet van 1869).

Kijkend naar de historie dan staat het lijkenhuisje nu feitelijk op de verkeerde locatie. Over de uitvoering valt zeker ook wat te zeggen, want kennelijk wordt gestreefd naar uniformiteit. De nog overgebleven monumentale bomen, twee grote treurwilgen (*Salix spec.*) en enkele notenbomen (*Juglans regia*) lijken nu wat willekeurig hier geplaatst te zijn omdat de samenhang uit de aanleg is gehaald. Wel is ervoor gekozen om de open zijanten nu te beplanten met es. Dit zal in de toekomst het karakter van de begraafplaats ten goede komen.
